<b>RELATÓRIO TÉCNICO</b>			
<b>PROJETO EXECUTIVO CÂMARA MUNICIPAL DE ITABIRITO DIAGNÓSTICO SITUACIONAL</b>		Nº FASE 3:  <b>F3E0026-RT-001</b>	<table border="1"> <tr> <td data-bbox="1385 264 1509 336"> <b>PÁGINA</b> 2/31         </td> </tr> <tr> <td data-bbox="1385 336 1509 409"> <b>REV.</b> 1         </td> </tr> </table>	<b>PÁGINA</b> 2/31	<b>REV.</b> 1
<b>PÁGINA</b> 2/31					
<b>REV.</b> 1

## 1.0 OBJETIVO

O presente documento tem como objetivo apresentar as irregularidades do prédio da Câmara Municipal de Itabirito, sob o enfoque de atendimento aos requisitos de segurança estabelecidos pelas normas pertinentes.

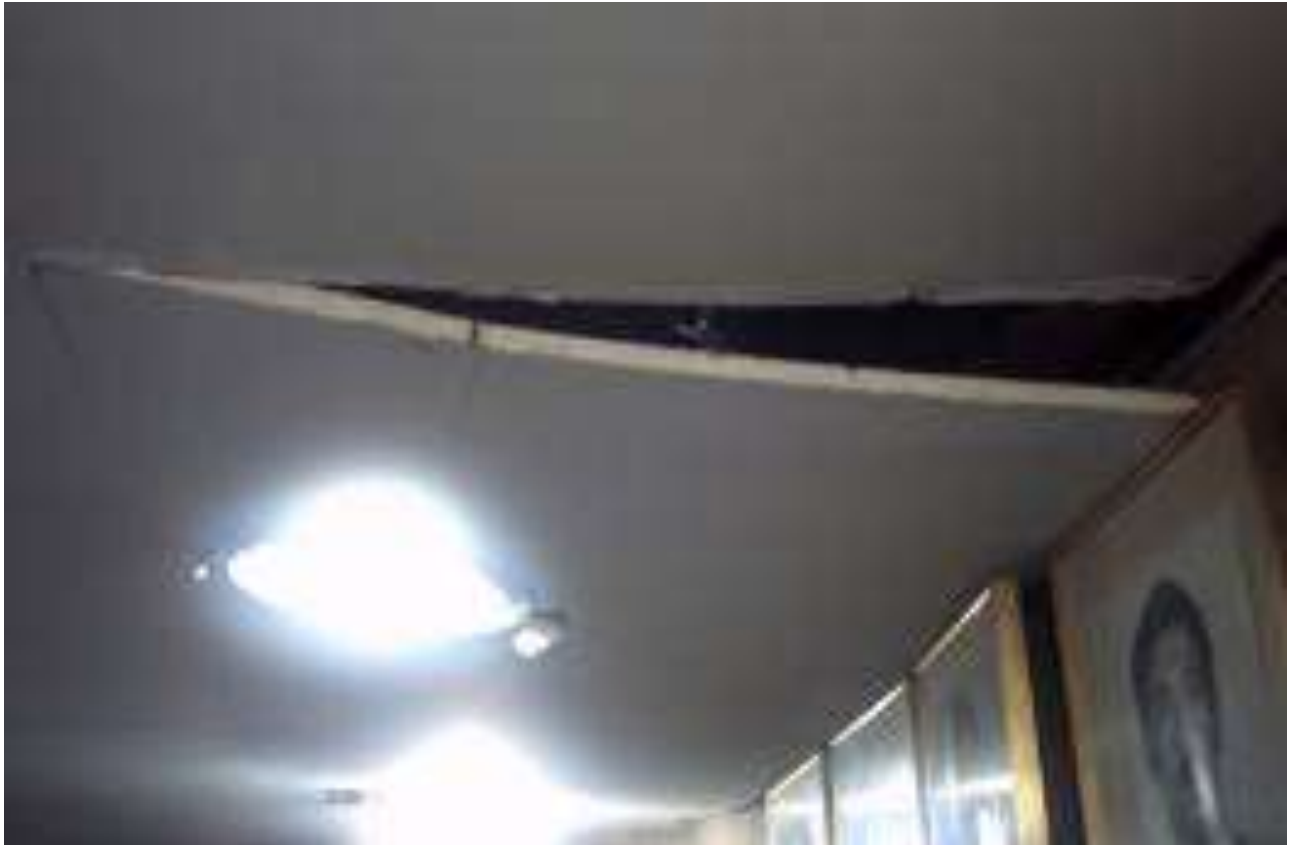
Teto em forro de gesso apresenta-se parcialmente deteriorado com áreas intensa de vazamentos e graves manchas de umidade com risco de desabamento.

*Foto 01 - Teto Deteriorado - 23/04/2015 – Fonte: arquivo pessoal da equipe técnica*

Verificar as infiltrações no teto e restaurar rachaduras e fissuras no concreto aparente, ocasionadas pela mesma.

Substituição total de forro com projeto luminotécnico adequado.

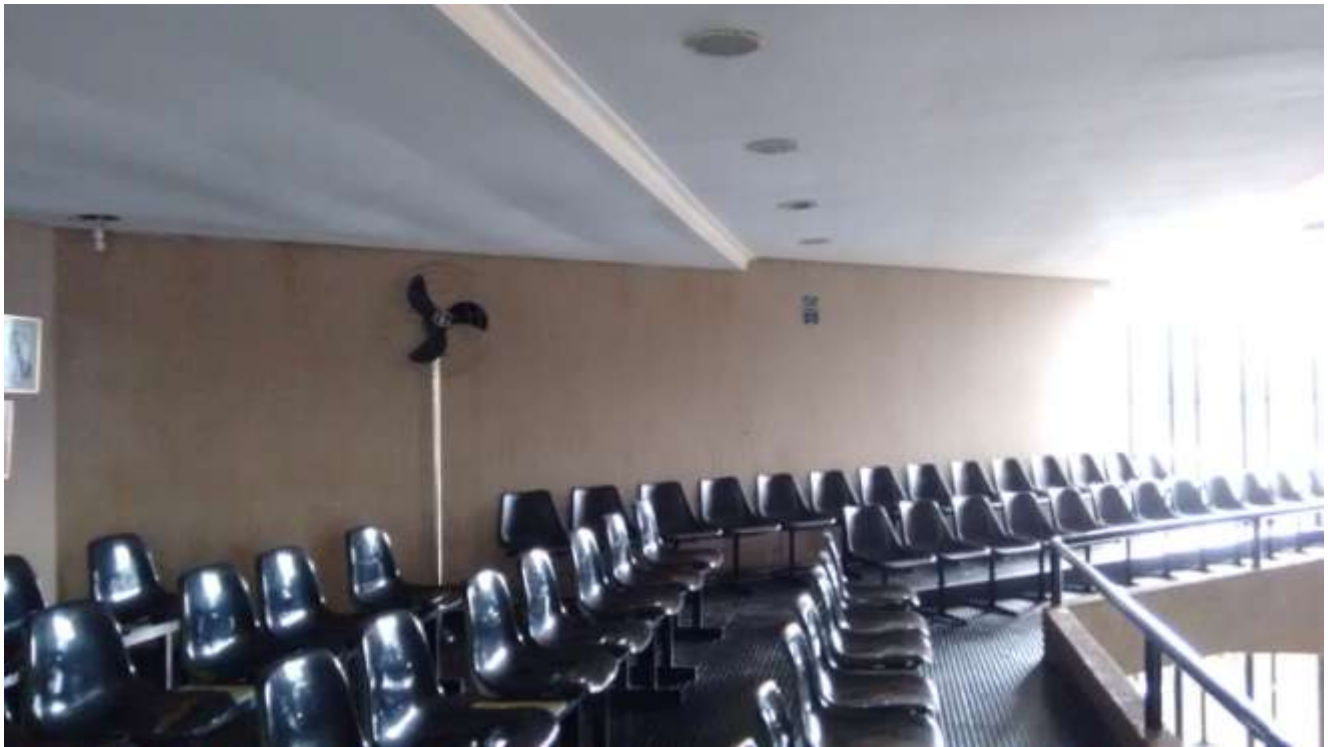
Piso do mezanino com revestimento emborrachado preto, apresentando aspecto desgastado e antigo, com áreas fortemente afetadas por goteiras e umidades, assim como piso laminado e carpete do pavimento inferior.

Mobiliário com aspecto antigo e desgastado pelo tempo.

Guarda corpo do mezanino com altura inferior a 1,10m, podendo ocasionar acidentes.

*Foto 02 - Piso emborrachado, mobilia antiga, guarda-corpo fora de norma - 23/04/2015 - Fonte: arquivo pessoal da equipe técnica*

Substituição do piso do mezanino e pav.inferior seguindo paginação apropriada.

Adequação do guarda corpo com altura adequada conforme normas vigentes.

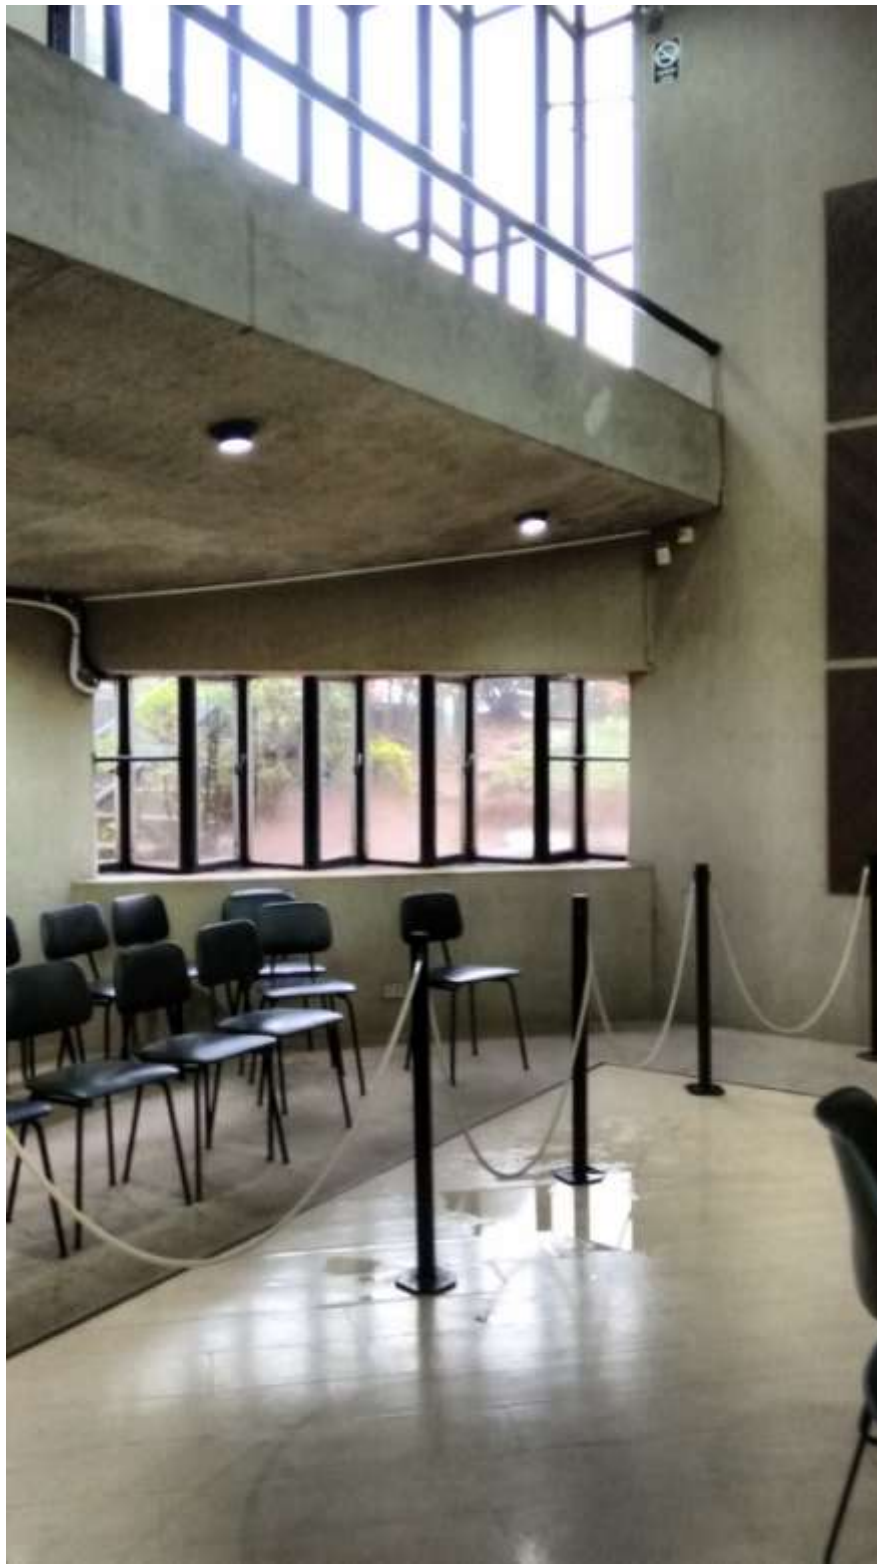
*Foto 03 - Goteira em Piso Laminado - 23/04/2015 - Fonte: arquivo pessoal da equipe técnica*

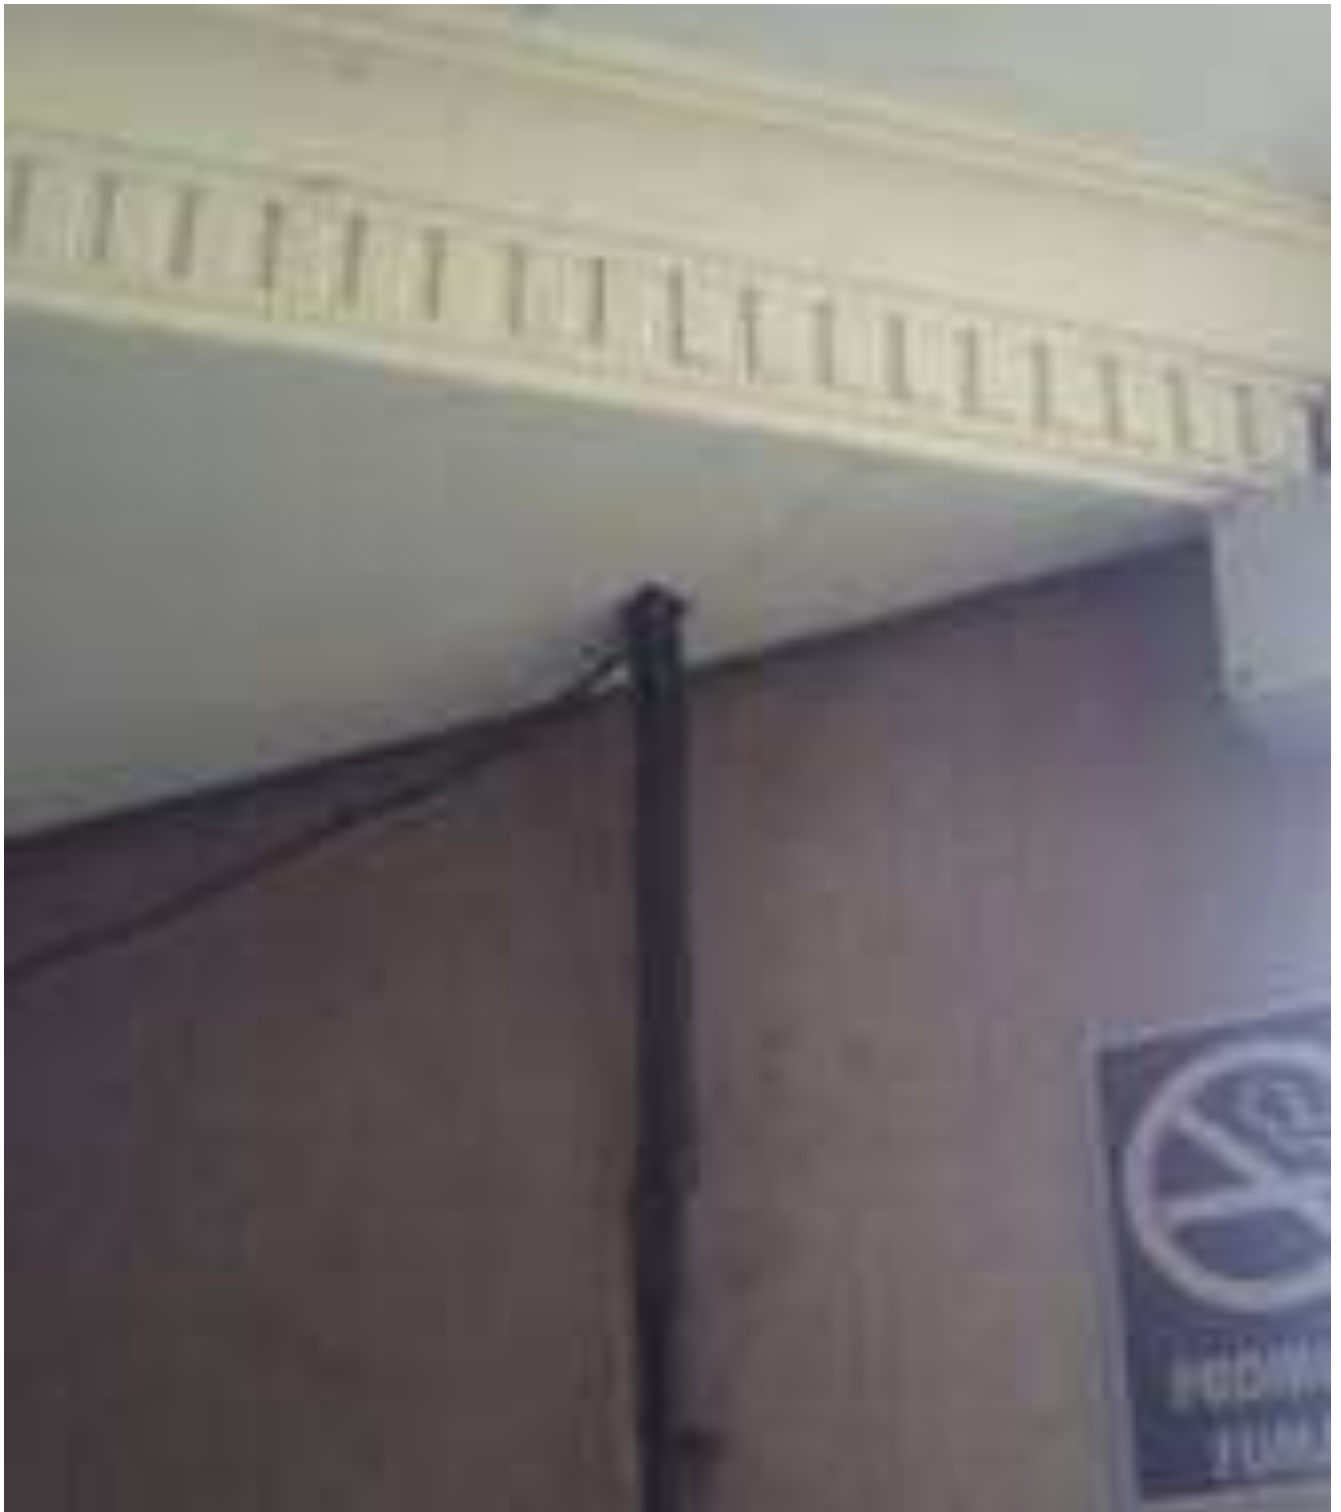
Parede totalmente revestida em carpete com manchas de umidade e com várias danificações ocasionadas por instalações improvisadas.

*Foto 04 - Instalações Improvisadas - 23/04/2015 - Fonte: arquivo pessoal da equipe técnica*

As paredes deverão ser revestidas conforme novo projeto de isolamento acústico.

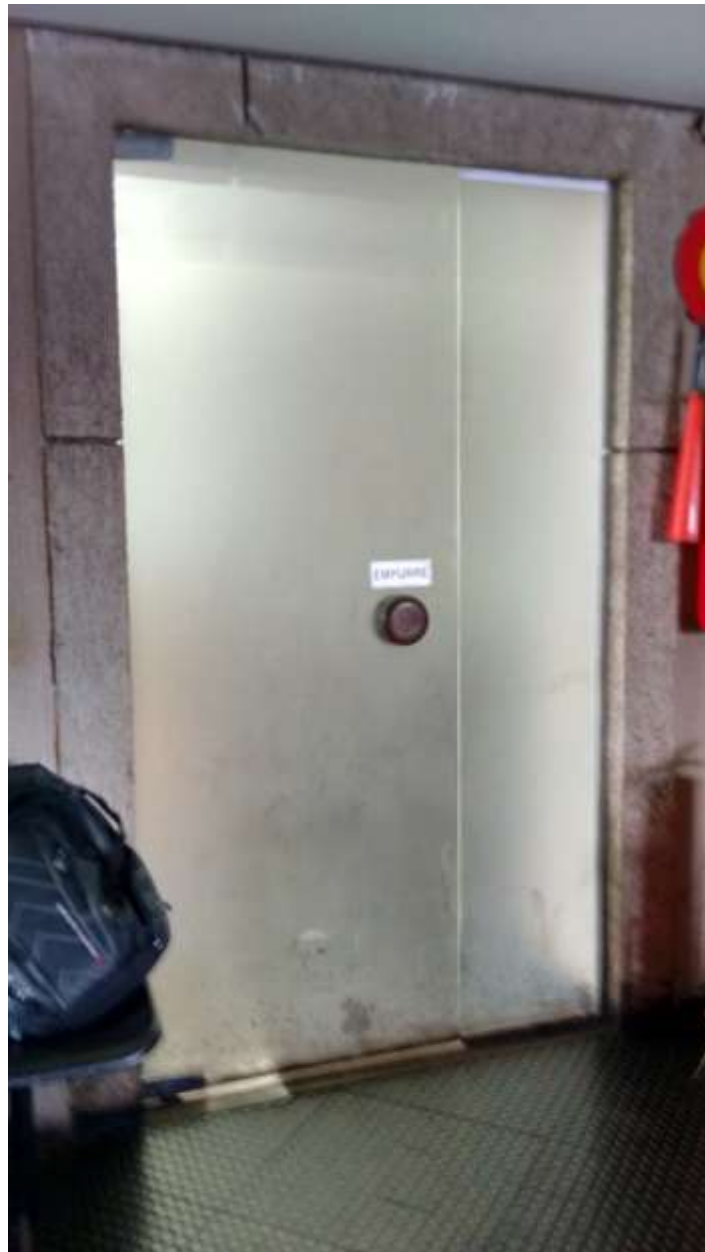
Portas internas com largura inferior a 1,20 e abertura contraria as normas do corpo de bombeiro, impedindo rota de fuga.

*Foto 05 - Rota de Fuga inferior a 1,20m - 23/04/2015 - Fonte: arquivo pessoal da equipe técnica*

Instalação de novas portas internas seguindo altura e abertura em conformidade as normas do corpo de bombeiros.

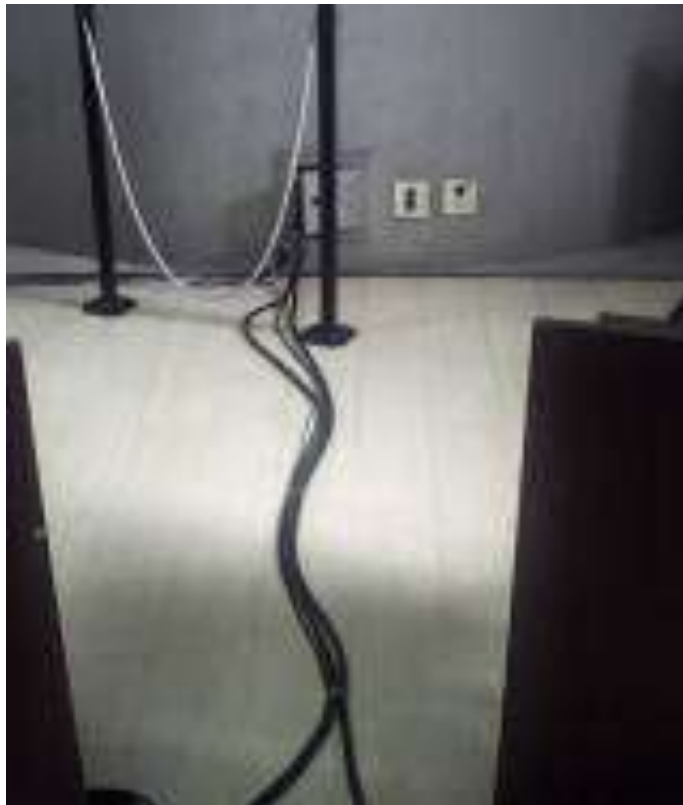
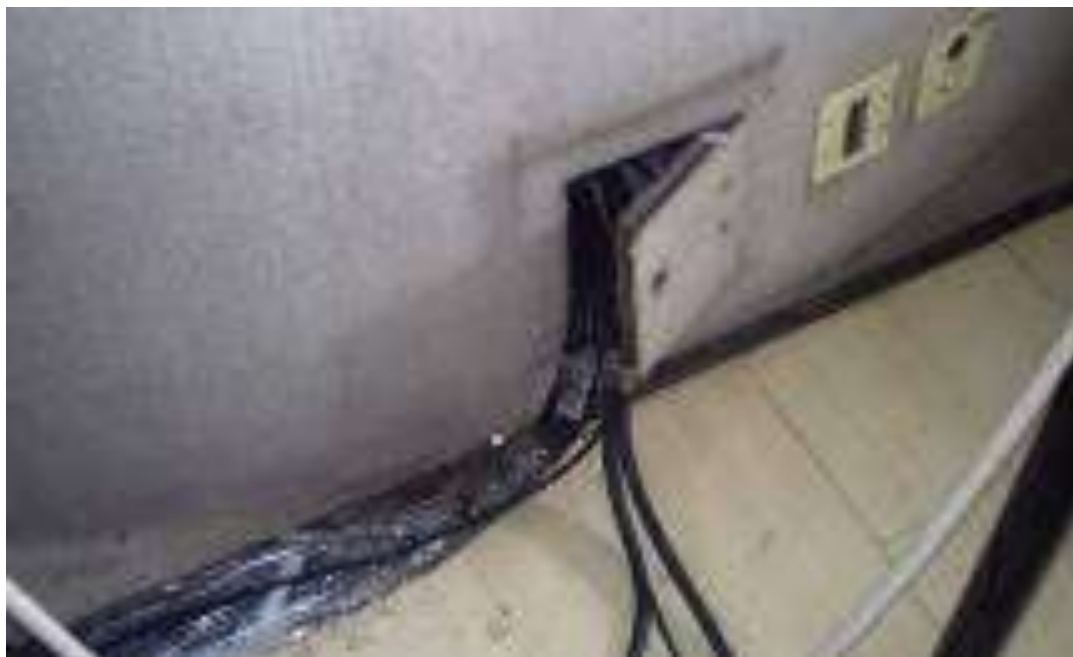
Cabos desorganizados e sem nenhuma identificação.

Cabos de rede misturados com cabos elétricos.

Cabos elétricos expostos, em local com risco de incêndio, quando da ocorrência de curto-circuito.

Cabos elétricos expostos com risco de choque elétrico.

*Foto 06 - Cabos desorganizados, sem identificação e expostos - 23/04/2015 - Fonte: arquivo pessoal da equipe técnica*

*Foto 07 - Cabos desorganizados, sem identificação e expostos - 23/04/2015 - Fonte: arquivo pessoal da equipe técnica*

Organizar cabos e separar por finalidade (Elétrico, Cabeamento estruturado, CFTV, etc.).

Retirar cabos do carpete e instalar em eletrodutos rígidos.

Instalar cabos em eletrodutos rígidos.

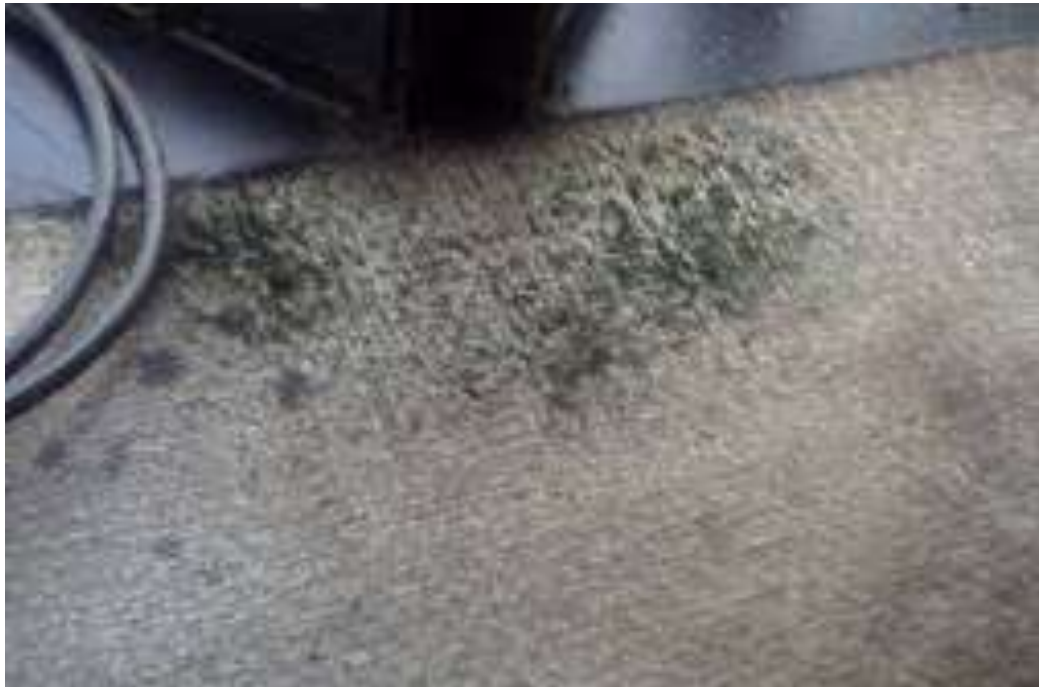
Carpete com mofo, danificações e com risco de incêndio.

*Foto 08 - Carpete com mofo - 23/04/2015 - Fonte: arquivo pessoal da equipe técnica*

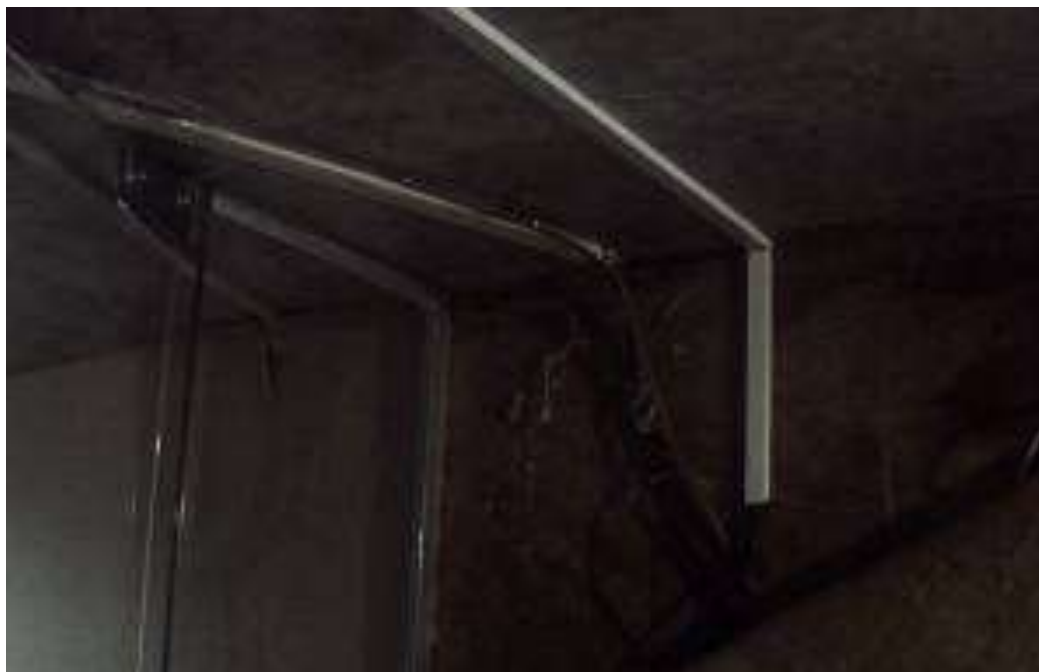
Fixação incorreta das canaletas (Durex). Caneletas pouco resistentes. Cabos expostos.

*Foto 09 - Fixação incorreta de canaletas - 23/04/2015 - Fonte: arquivo pessoal da equipe técnica*

Substituição de canaletas, por outras mais resistentes utilizando fixação apropriada.

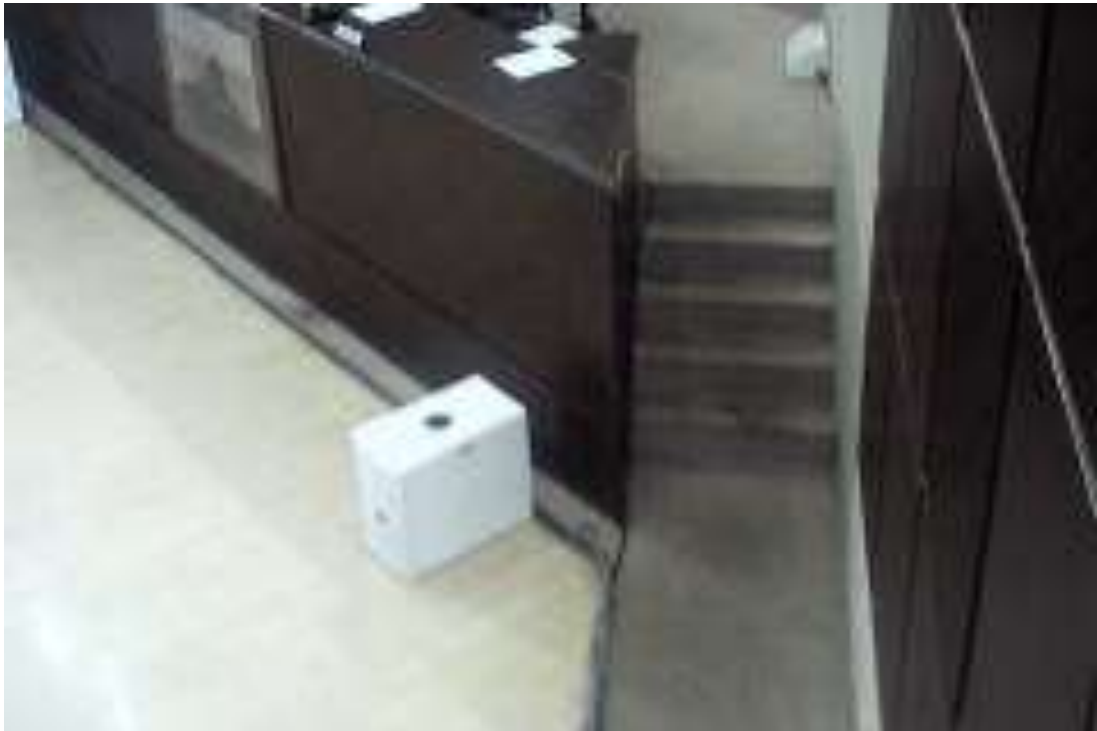
Caixa de som no chão.

*Foto 10 - Caixa de som no piso - 23/04/2015 - Fonte: arquivo pessoal da equipe técnica*

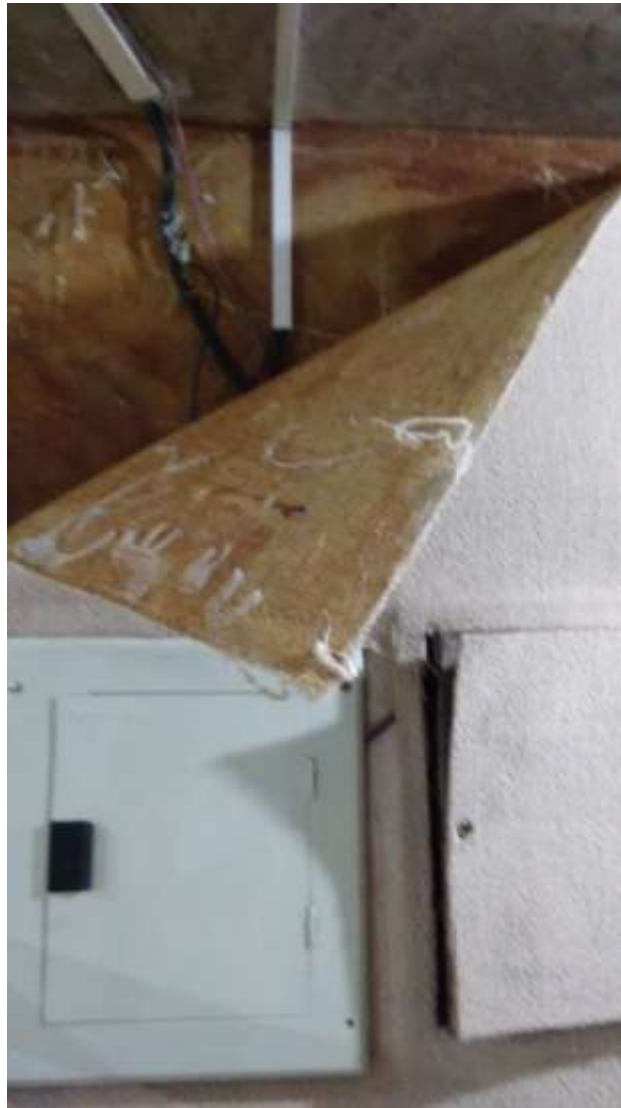
Caixa de passagem em local inapropriado. Cabos desorganizados.

*Foto 11 - Caixa de passagem em local inapropriado - 23/04/2015 - Fonte: arquivo pessoal da equipe técnica*

Instalar caixa de passagem em local apropriado com os cabos organizados e identificados.

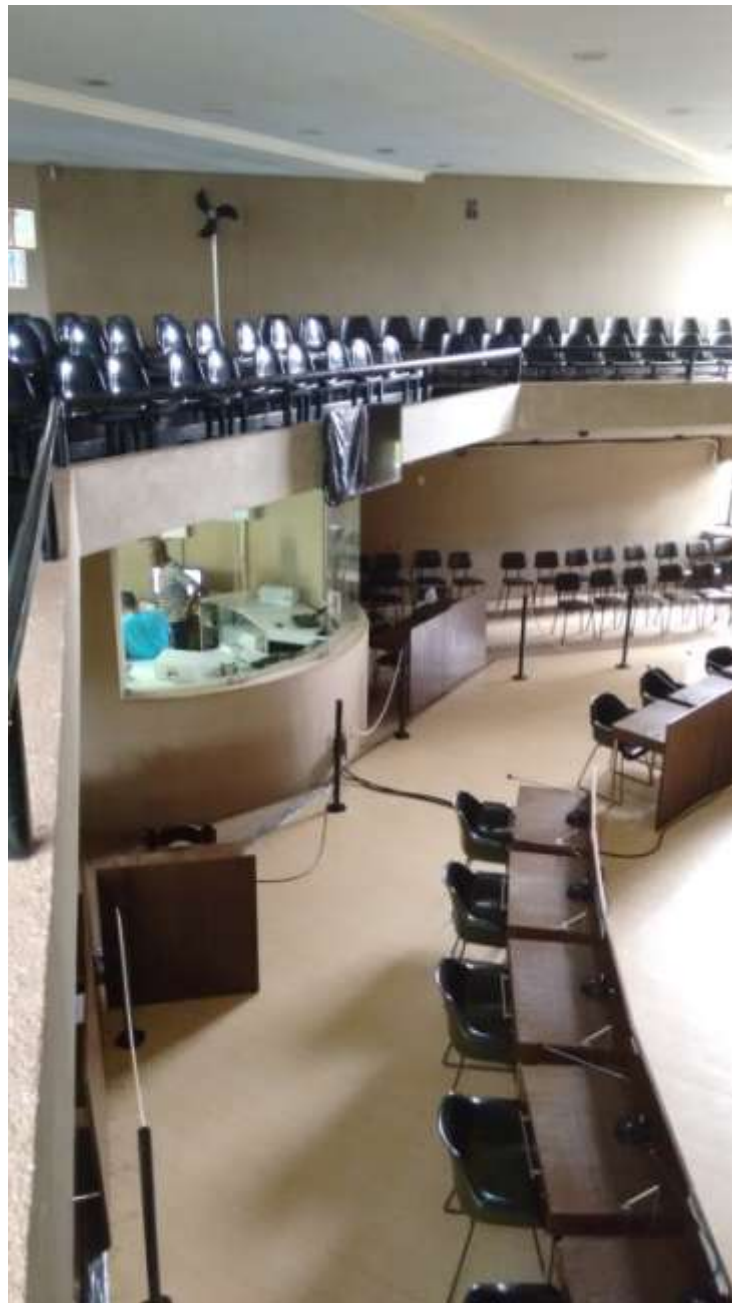
Falta iluminação em alguns pontos do plenário.

*Foto 12 - Iluminação deficiente - 23/04/2015 - Fonte: arquivo pessoal da equipe técnica*

Instalar luminárias apropriadas no plenário.

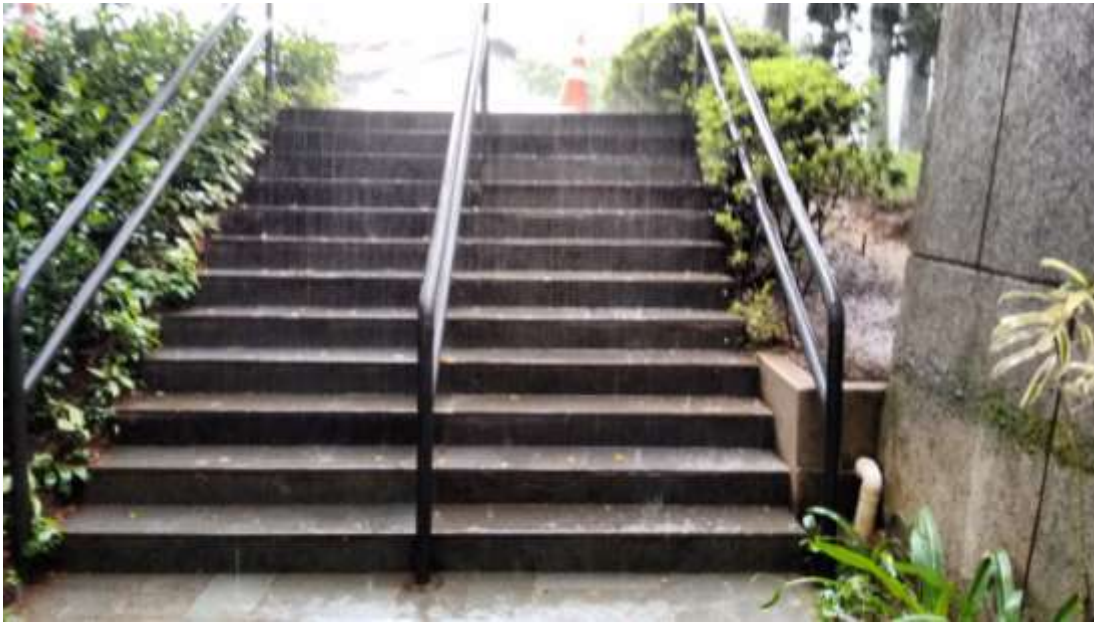
Sem acessibilidade para portadores de necessidades especiais. Entrada principal sem rampa de acesso, escadas e circulações sem sinalizações e assentos desaproprados.

*Foto 13 - Escada sem acessibilidade - 23/04/2015 - Fonte: arquivo pessoal da equipe técnica*

Adequar todo espaço permitindo livre acesso a todos portadores de necessidades especiais através de rampas, corrimão em escadas, sinalizações, assentos adequados, circulações livres e entradas acessíveis, conforme normas de acessibilidade.

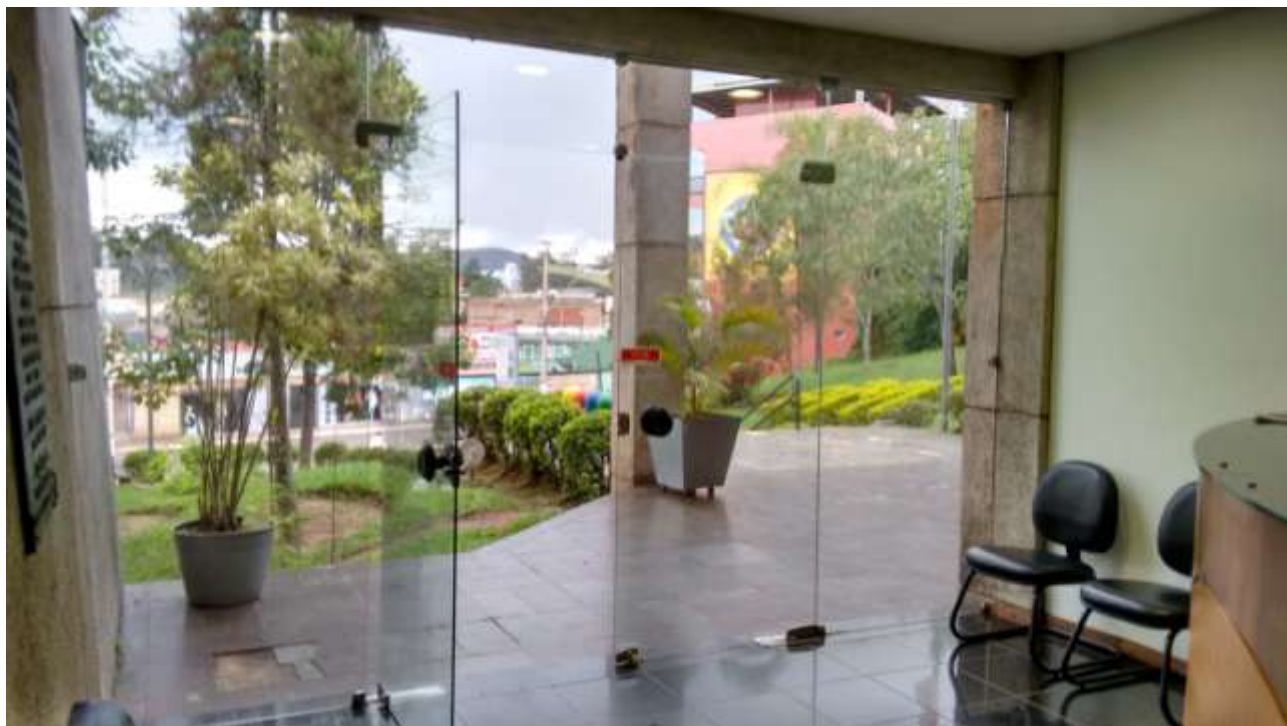
Porta de vidro da entrada sem faixa de segurança, sem proteção contra chuva e com abertura contrária em desconformidade a rota de fuga.

*Foto 14 - Porta de acesso em desconformidade - 23/04/2015 - Fonte: arquivo pessoal da equipe técnica*

Deverão ser instaladas faixas em adesivo vinil jateado com 5cm de largura, nas portas de vidro incolor. As faixas deverão ser instaladas a 1,50m do piso em toda a extensão da porta.

Instalar toldo no alinhamento da porta afim de impedir entrada de água no ambiente.

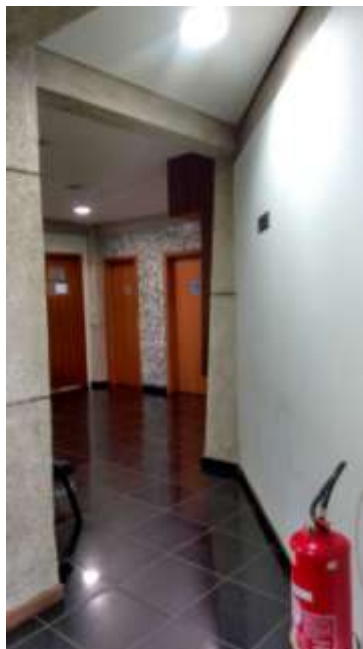
Extintores de incêndio no chão e sem identificação.

*Foto 15 - Extintores sem identificação - 23/04/2015 - Fonte: arquivo pessoal da equipe técnica*

Prever novos extintores, com sinalização adequada, conforme norma do Corpo de Bombeiros pertinente.

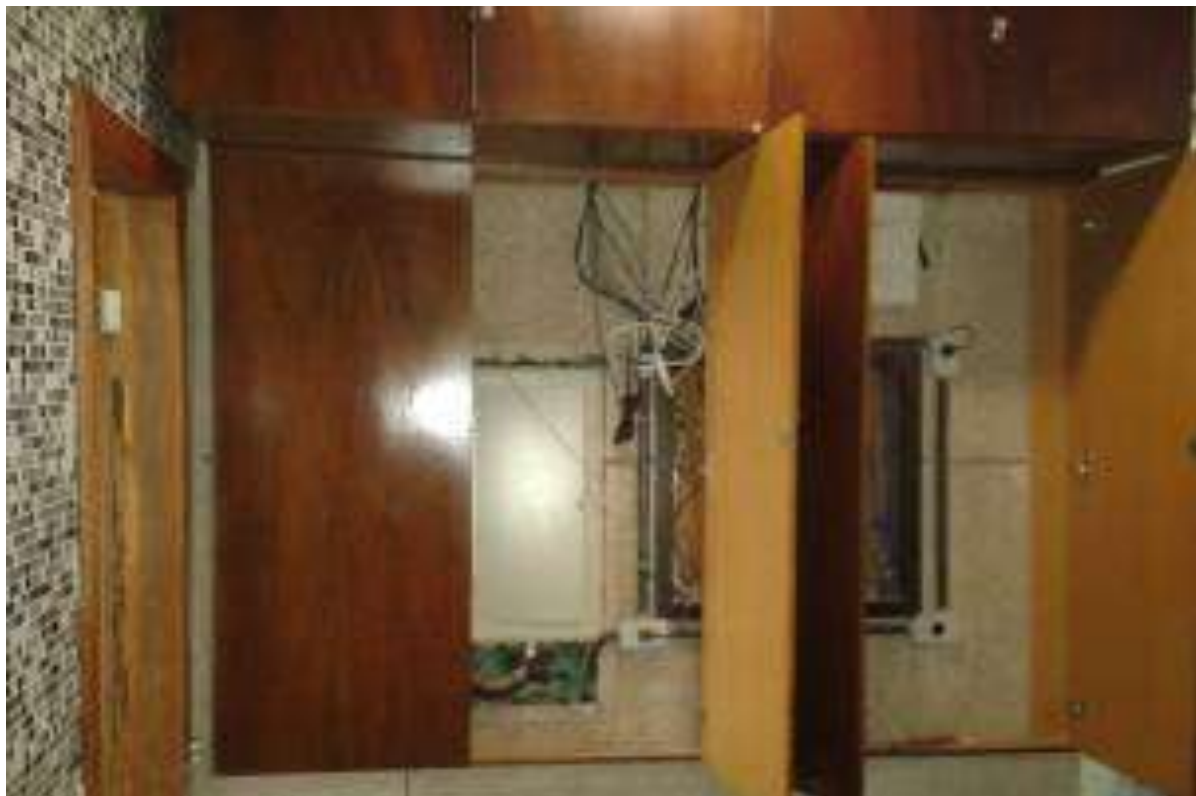
Armário de madeira acondicionando quadro elétrico, com cabos expostos. Risco de incêndio caso ocorra um curto-circuito.

Quadro elétrico com partes vivas expostas. Falta de identificação dos circuitos. Cabos desorganizados.

*Foto 16 - Acondicionamento de quadro elétrico incorreto - 23/04/2015 - Fonte: arquivo pessoal da equipe técnica*

Adequar quadros elétricos.

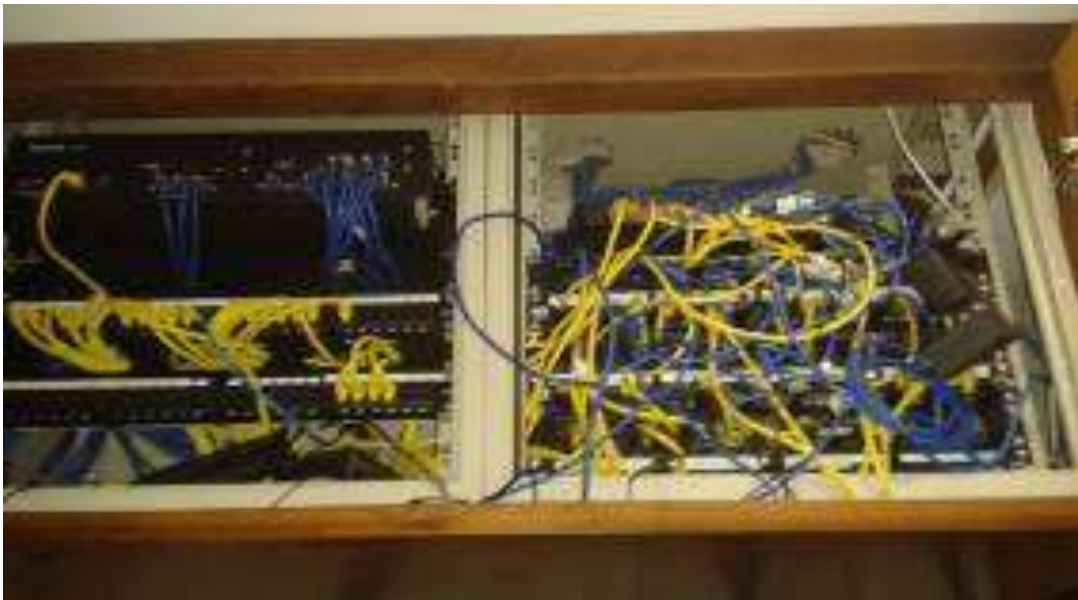
Cabos do sistema de rede desorganizados. Rack de cabeamento estruturado Em local de difícil acesso e sobrecarregado.

*Foto 17 - Cabos do sistema de rede desorganizados - 23/04/2015 - Fonte: arquivo pessoal da equipe técnica*

Organizar cabos, projetar novo rack de cabeamento estruturado Em local apropriado.

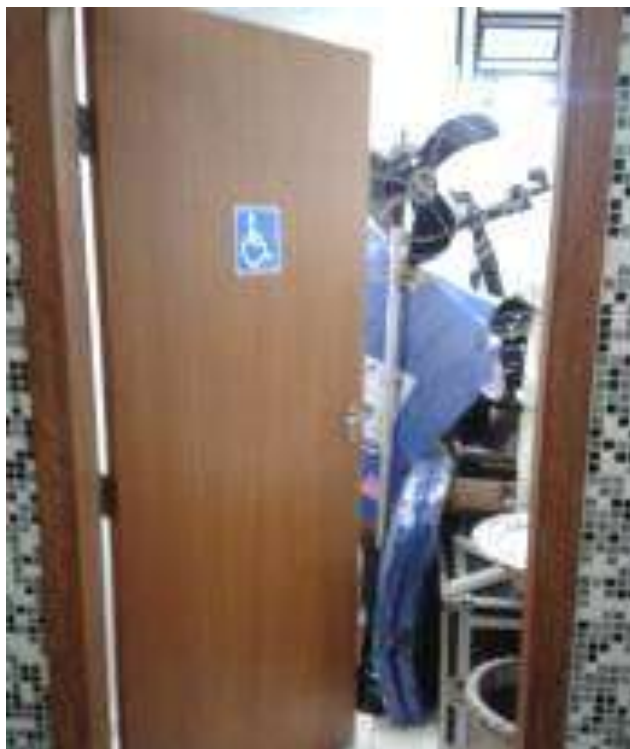
Porta de entrada com abertura contraria,sem proteção na parte inferior e sem maçaneta adequado para acesso de cadeirantes.

*Foto 18 -WC PNE obstruído - 23/04/2015 - Fonte: arquivo pessoal da equipe técnica*

Prever porta com maçaneta tipo alavanca,com proteção a impactos na parte inferior da mesma.

\*Verificar internamente conformidade de instalação de equipamentos sanitários e acessórios,assim que o ambiente for totalmente desobstruído,pois o mesmo esta momentaneamente sendo usado como deposito.

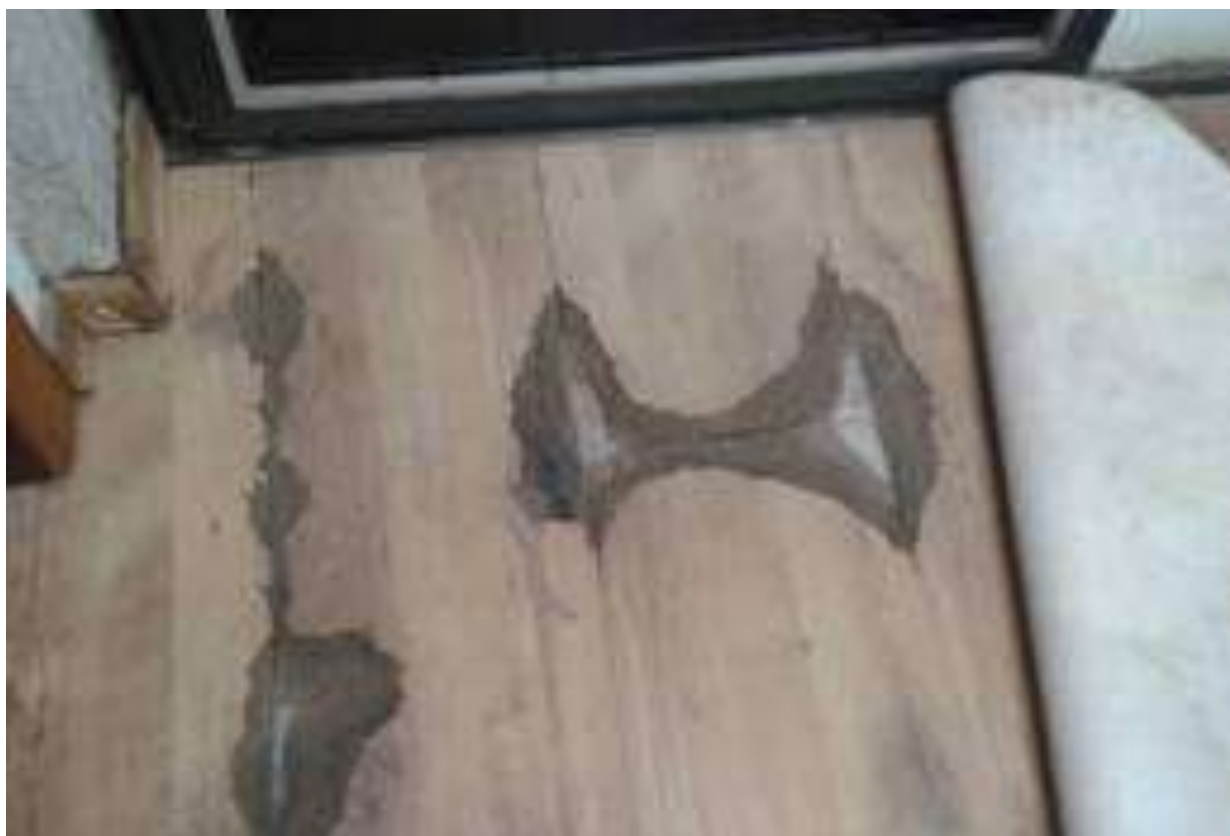
Piso laminado parcialmente danificado.

*Foto 19 - Piso Danificado - 23/04/2015 - Fonte: arquivo pessoal da equipe técnica*

Substituição de piso danificado.

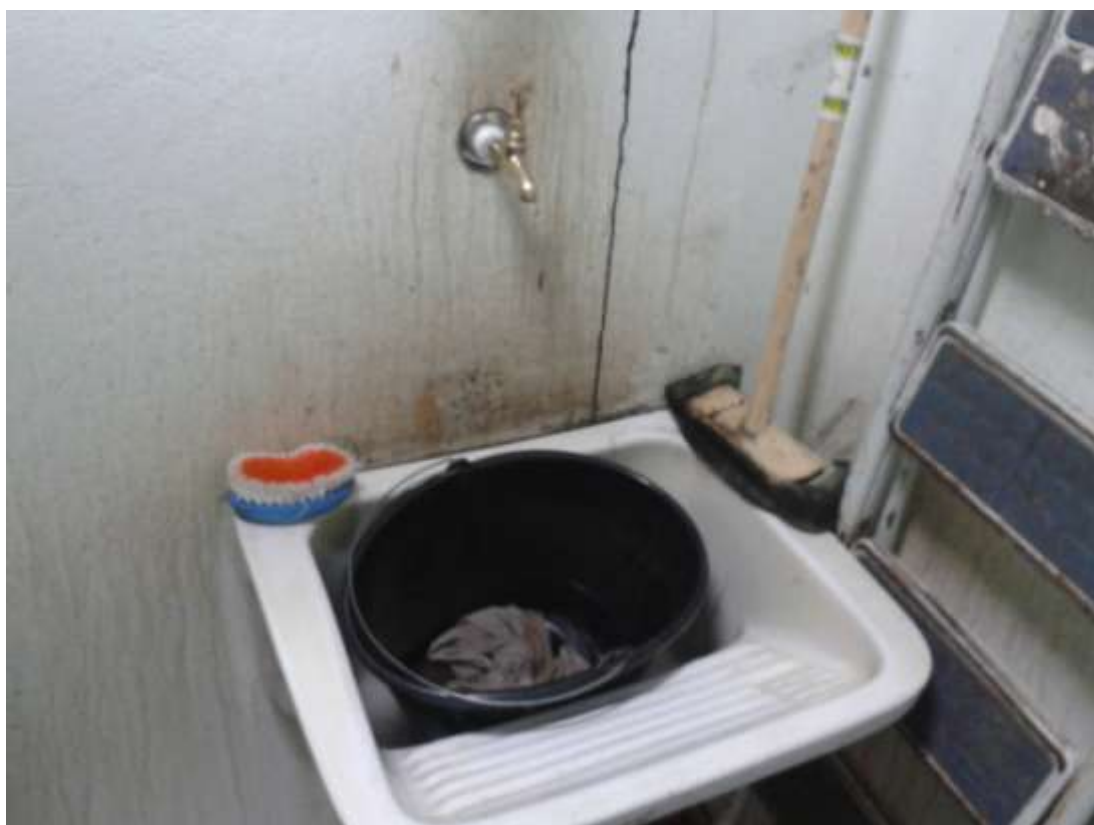
Deterioração das paredes na área de serviço.

*Foto 20 - Parede deteriorada - 23/04/2015 - Fonte: arquivo pessoal da equipe técnica*

Prever revestimento adequado nas paredes em volta do tanque.

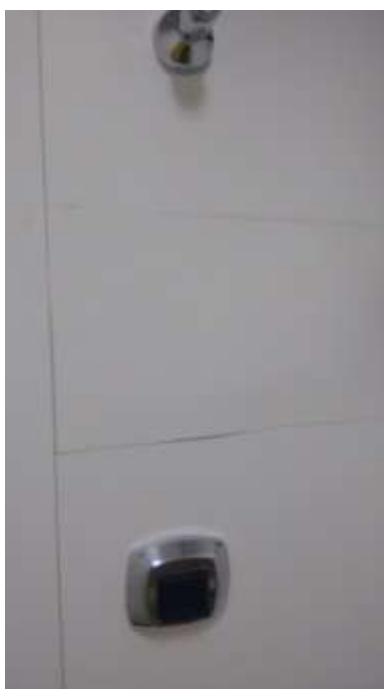
Revestimento em fórmica danificado.

*Foto 21 - Revestimento danificado - 23/04/2015 - Fonte: arquivo pessoal da equipe técnica*

Substituição do revestimento.

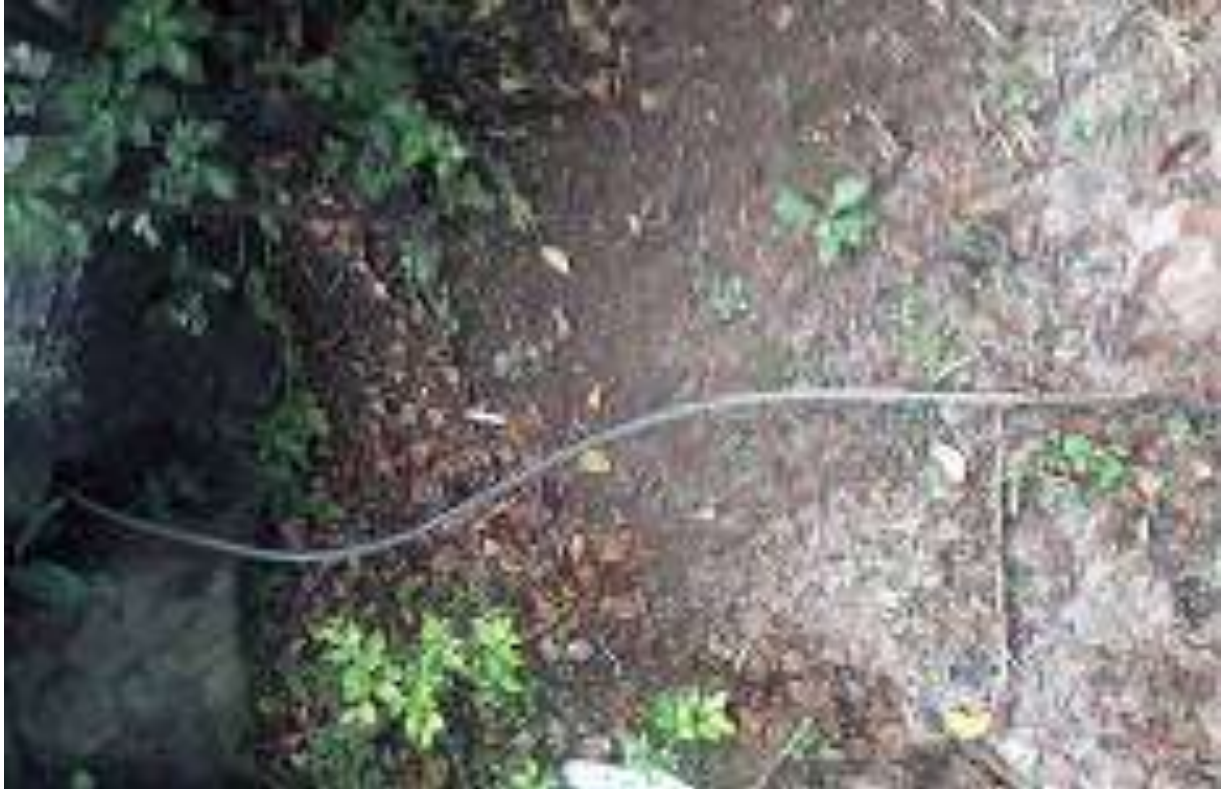
Cabo de aterramento exposto.

*Foto 22 - Cabo aterramento exposto - 23/04/2015 - Fonte: arquivo pessoal da equipe técnica*

Enterrar cabo de aterramento.

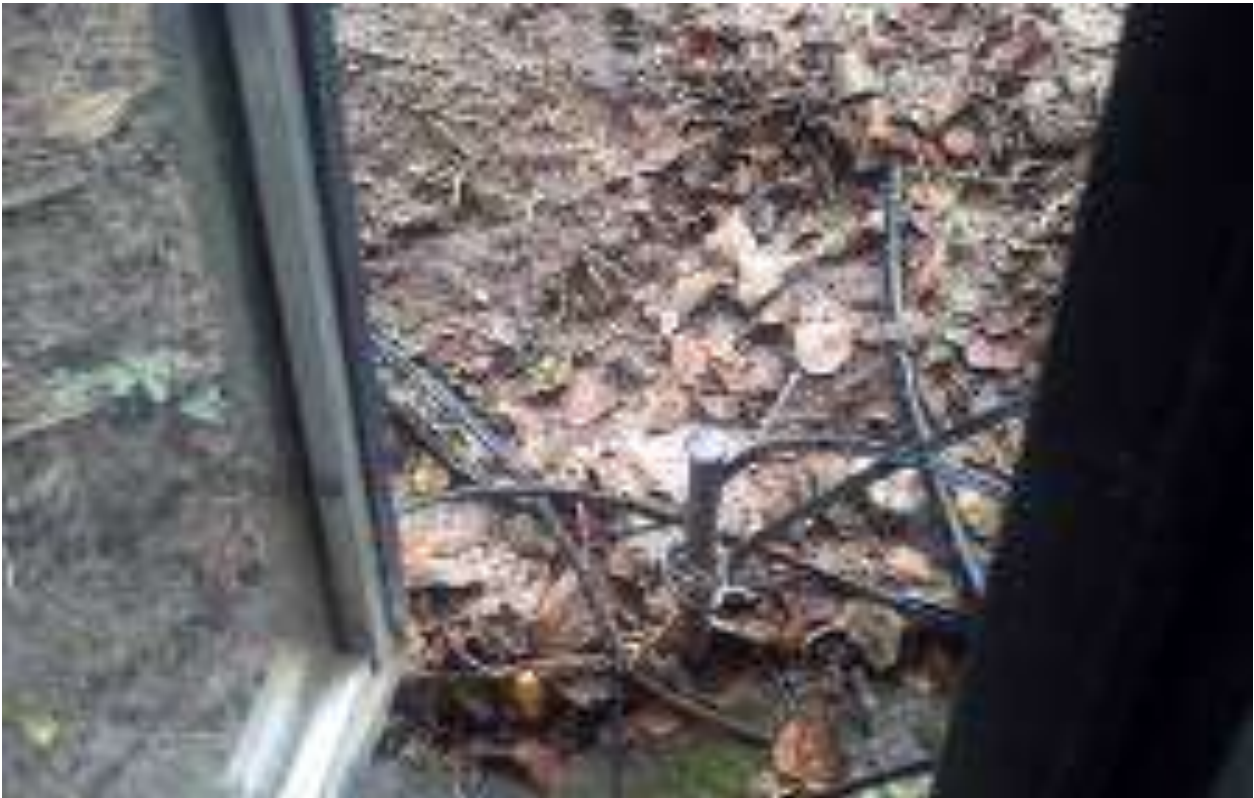
Haste de aterramento exposta.

*Foto 23 - Haste de aterramento exposta - 23/04/2015 - Fonte: arquivo pessoal da equipe técnica*

Enterrar hastes expostas.

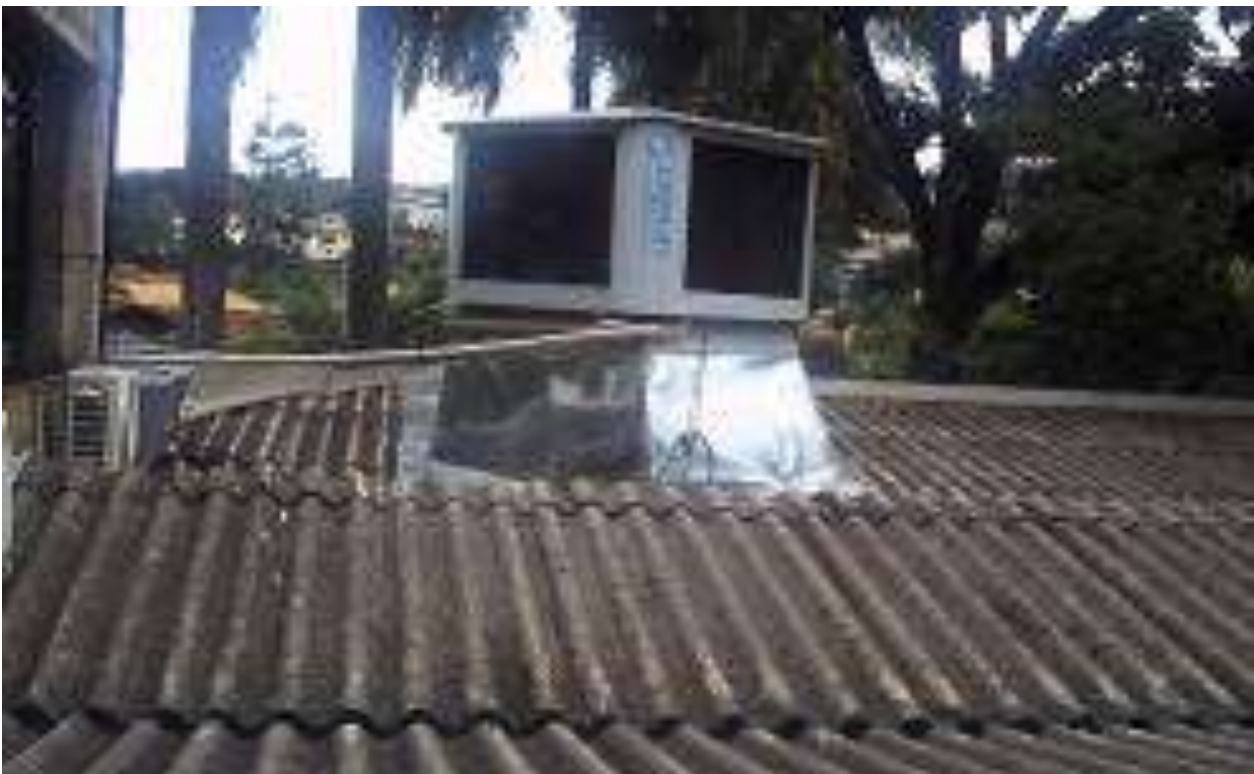
Ausência de malha de captação do sistema de SPDA.

*Foto 24 - Ausência de malha de captação - 23/04/2015 - Fonte: arquivo pessoal da equipe técnica*

Projetar malha de captação para o sistema de SPDA.
