<b>RELATÓRIO TÉCNICO</b>			
<b>PROJETO EXECUTIVO CÂMARA MUNICIPAL DE ITABIRITO DIAGNÓSTICO SITUACIONAL</b>		Nº FASE 3:  <b>F3E0026-RT-001</b>	<table border="1"> <tr> <td data-bbox="1385 264 1509 336"> <b>PÁGINA</b> 2/31         </td> </tr> <tr> <td data-bbox="1385 336 1509 409"> <b>REV.</b> 1         </td> </tr> </table>	<b>PÁGINA</b> 2/31	<b>REV.</b> 1
<b>PÁGINA</b> 2/31					
<b>REV.</b> 1

## 1.0 OBJETIVO

O presente documento tem como objetivo apresentar as irregularidades do prédio da Câmara Municipal de Itabirito, sob o enfoque de atendimento aos requisitos de segurança estabelecidos pelas normas pertinentes.

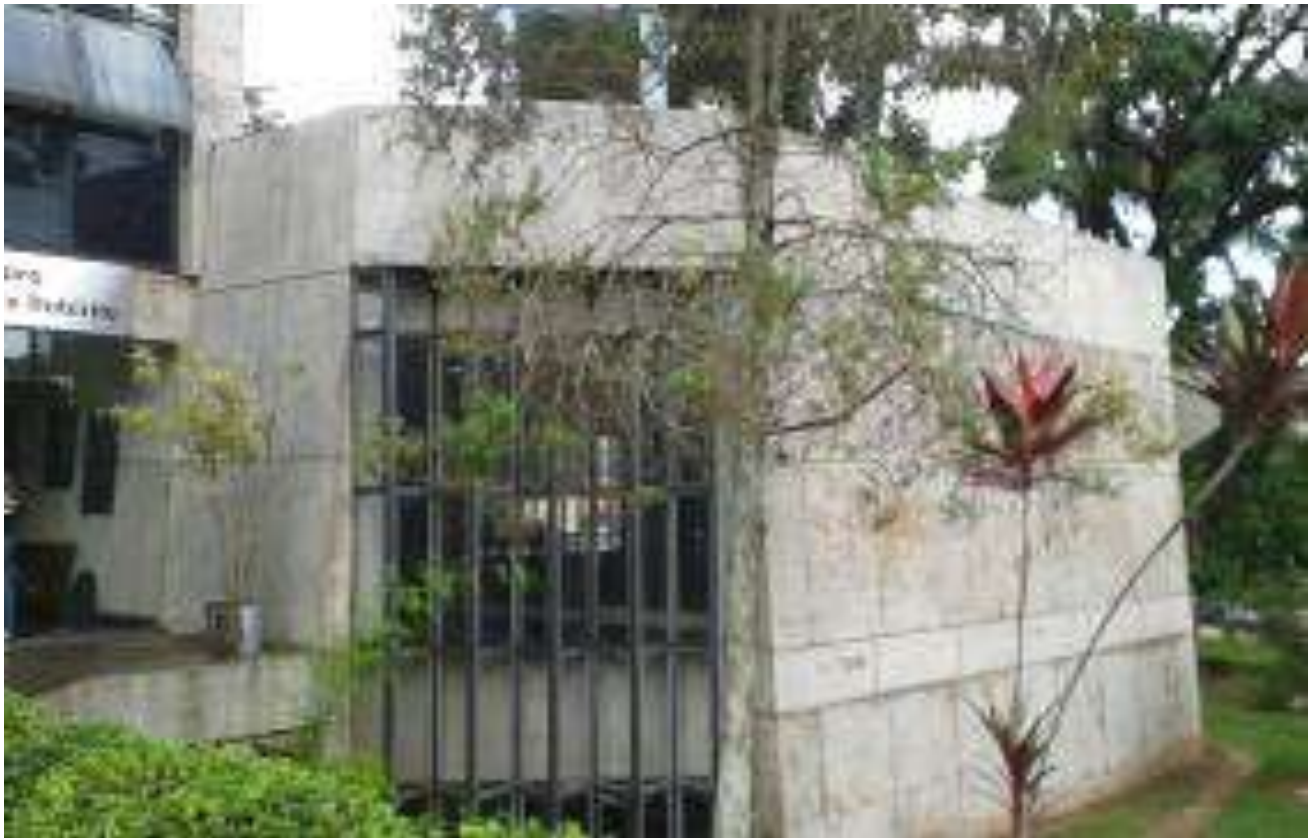
Ausência de malha de descidas sistema de SPDA.

*Foto 25 - Ausência de descidas do spda - 23/04/2015 - Fonte: arquivo pessoal da equipe técnica*

Projetar descidas para o sistema de SPDA

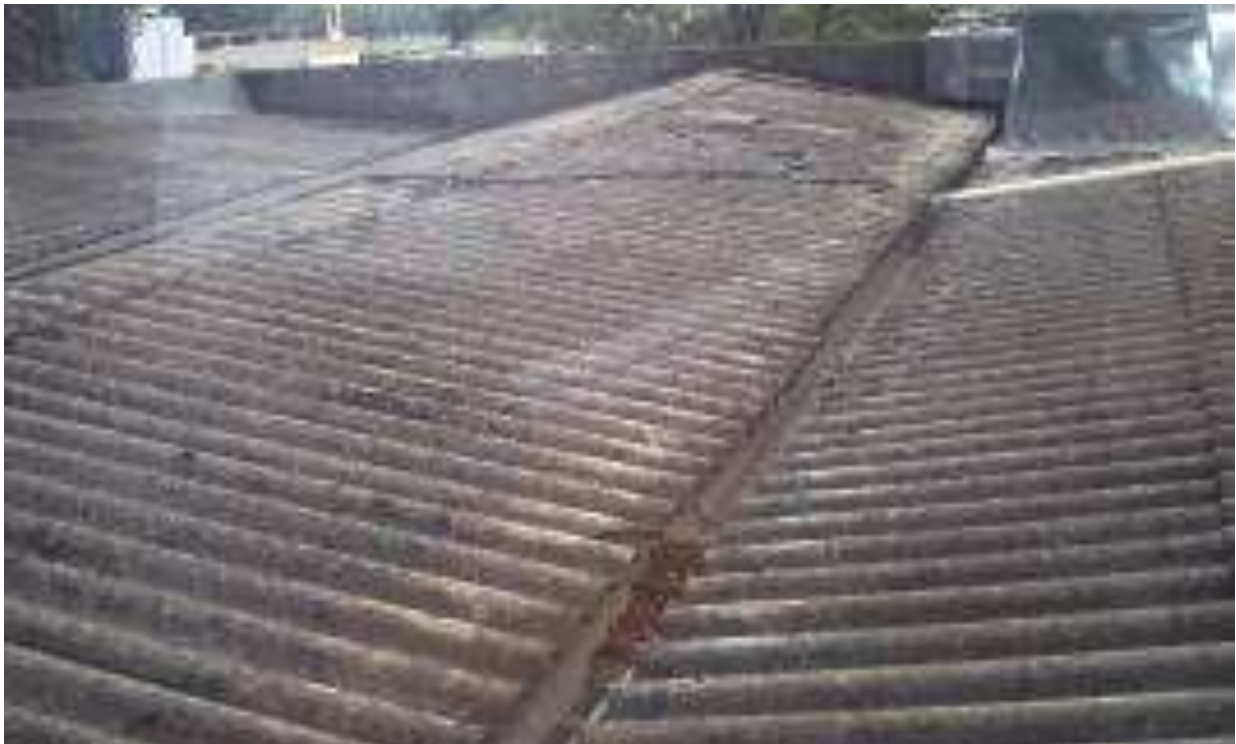
Telhado quebrado e antigo, ocasionando infiltrações.

*Foto 26 - Telhado danificado - 23/04/2015 Fonte: arquivo pessoal da equipe técnica*

Substituição do telhado.

Prever sistema de captação de água pluvial.
